MUNICÍPIO DE TELÊMACO BORBA
ESTADO DO PARANÁ
SECRETARIA MUNICIPAL DE EDUCAÇÃO

MEMORANDO Nº: 281/2025

PARECER TÉCNICO

OCORRÊNCIA: Análise de possível queda de caixa de água do Centro Municipal de Educação Infantil Maria Mazetti, no bairro Alto das Oliveiras, em Telêmaco Borba.

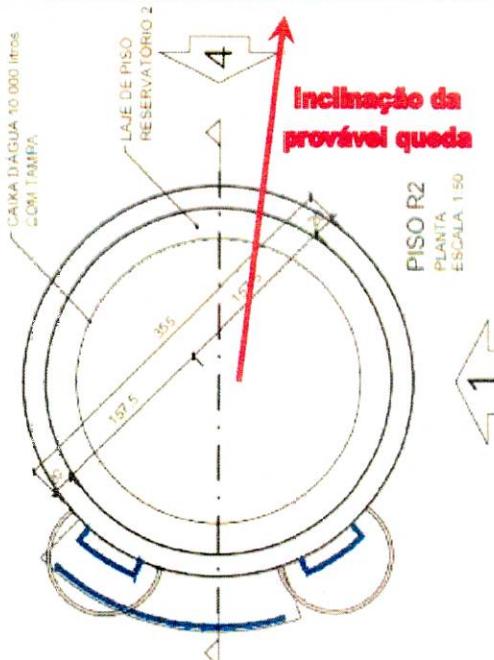
Considerando a “Rosa dos Ventos”, na base esquerda da Imagem 02, a inclinação tem a direção de Sudeste para Nordeste. Que em caso queda **NÃO** afetará as salas de aula nas proximidades. Porém, **afetará os solários**.

leituras com esse equipamento. Onde obteve-se a inclinação da caixa d'água, que ficou com 0,34m (34cm), de Sudeste para Nordeste.

Dessa forma, o "topo" da caixa de água deslocou-se, em relação ao seu eixo 34 cm (trinta e sete vírgula trinta e quatro centímetros).

Dessa forma, fazendo os cálculos, obteremos como inclinação em relação à base o valor, em porcentagem igual a 2,5092%.

O que corresponde em graus o valor de $1,4373785^\circ$, o que em graus, minutos e segundos decimais corresponde a $1^\circ 26' 14,56''$ (um grau, vinte e seis minutos e quatorze vírgula cinquenta e seis segundos).

Considerando a segurança dos seus ocupantes fixos ou visitantes e também pelo aspecto visual, mesmo que o Parecer tenha indicado pelo “não tombamento eminente”, que seja construído outro reservatório, com a urgência que o caso

merece. Sem o desligamento desse (mantendo a capacidade reduzida na caixa) para que não seja prejudicado o abastecimento do CMEI.

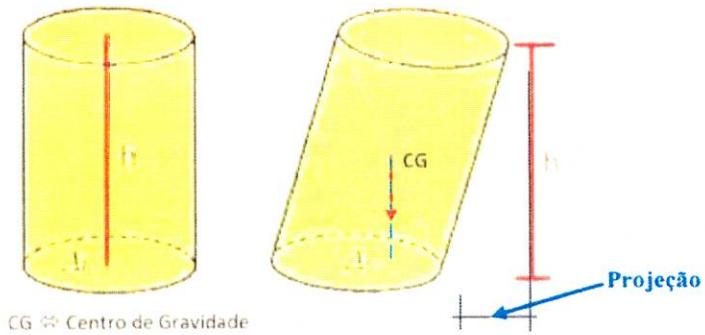
Direção aproximada da inclinação da caixa de água.
